Análisis de falla del eje de un motor eléctrico de una fábrica harinera

Failure Analysis about the Shaft of an Electrical Motor in a Flour Mill

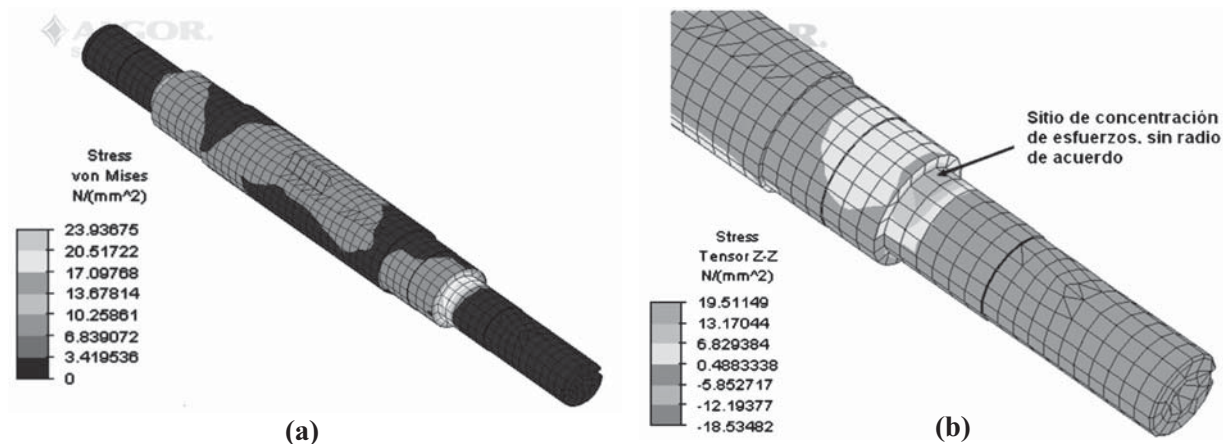
El modelo de elementos finitos es tridimensional, construido con elementos tipo *brick*; posee condiciones de borde tales como empotramiento en la zona de transmisión de potencia, lo cual simula las condiciones de carga del eje en operación. Este modelo se desarrolló y analizó en *ALGOR* (Figura 5a). La figura 5b muestra la alta concentración de esfuerzos en la zona de cambio de sección que no tiene radio de acuerdo para reducir el efecto.

Figura 5. (a) Modelo completo; (b) Modelo especificando zona crítica.

El FS encontrado fue 0,7, lo que indica que la falla en el eje empezó por la acción del mecanismo de falla por fatiga, en poco tiempo de servicio. Este resultado también se verifica mediante los análisis fractográficos.

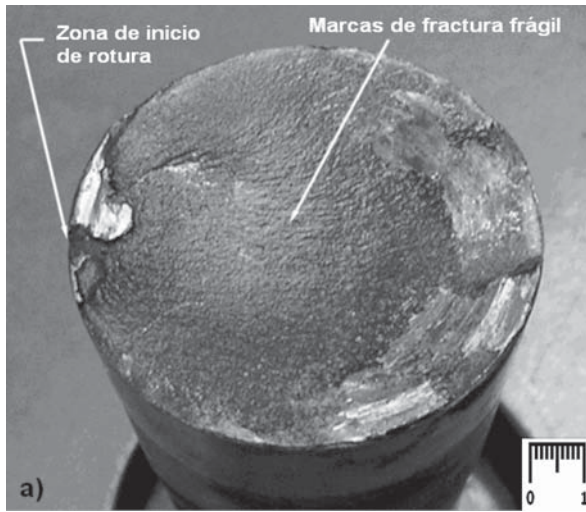
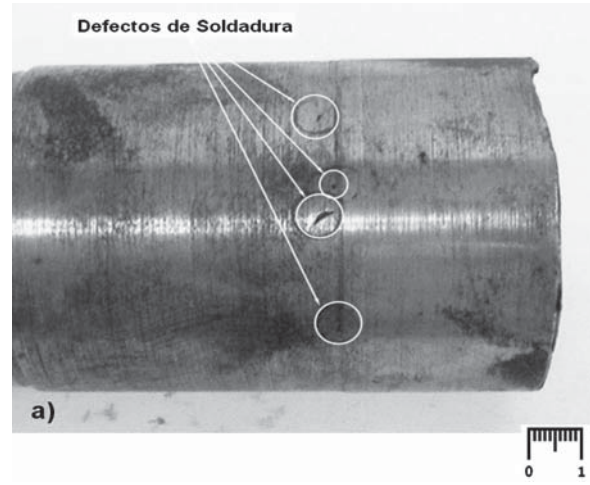
Figura 6. Fotografías en la zona de fractura. (a) Superficie de fractura; (b) cambio de sección en la zona de falla.

En la figura 6a se aprecia la superficie de fractura; en ella se evidencia su inicio y, además, una superficie en la que, al principio, se identifica una pequeña zona de fatiga que ayuda al crecimiento del defecto de soldadura (grieta). El principal mecanismo de falla es frágil, pues se evidencian marcas tipo *chevron* en casi toda la zona de rotura. En la figura 6b se observa el sitio de falla: la rotura del eje en la sección sin radio de acuerdo.

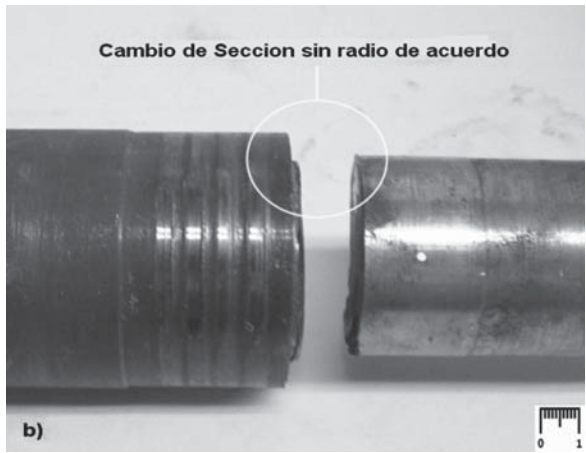
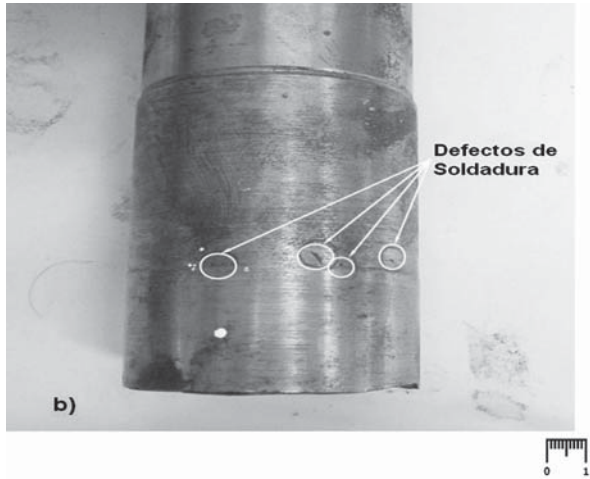
Figura 7. (a) y (b): Defectos de soldadura.

Ocasionalmente, cuando no se ejecuta el procedimiento adecuado, el origen de fallas está en las juntas de soldadura, que con frecuencia ocurren de manera catastrófica [5]. En las figuras 7a y 7b se observa que antes se aplicó soldadura en el eje, pues pueden observarse defectos en su superficie, después de realizar el maquinado. Estos defectos de soldadura pudieron ser causados por falta de fusión e inclusión de escoria, debido a la deficiente operación y falta control en el proceso de soldadura.

El examen micro-estructural muestra que, por ser un acero de medio contenido de carbono, el material requiere de un estricto control en un proceso de soldadura; éste consiste primero en precalentarlo y, luego del proceso de soldadura, aplicar un tratamiento térmico de alivio de tensiones; asimismo, el material de aporte debe ser seleccionado con gran cuidado.

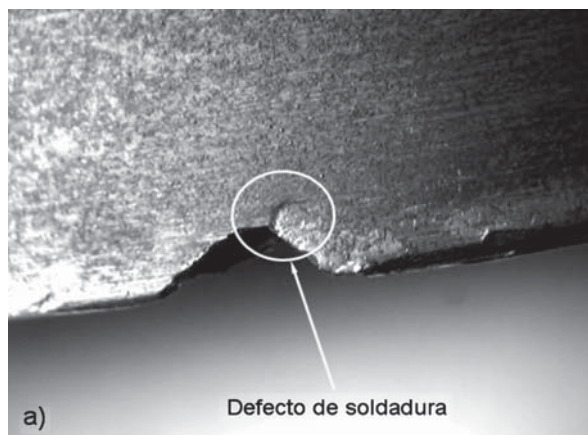
En las figuras 9a y 9b, obtenidas con un aumento de 22X y 23X, respectivamente, se comprobaron las hipótesis formuladas, desde el principio del análisis, que indicaban que el eje se soldó sin ejercer un control adecuado, probablemente con intención de recuperar material; luego se maquinó, sin considerar que debía obtenerse un adecuado acabado superficial, y además dejar un radio de acuerdo en el cambio de sección. De esta manera se creó un concentrador de esfuerzos adicional al cambio de sección del eje.

Figura 9. Micrografías en el inicio de la falla. a) Defecto de soldadura; b) mal acabado superficial cerca del inicio de falla.

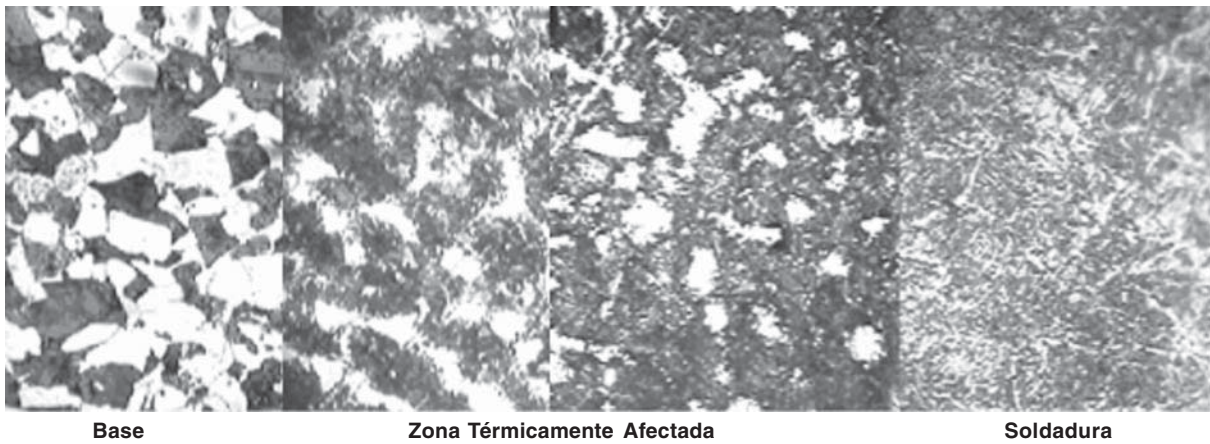
El análisis metalográfico reveló la variación en la microestructura del material del eje en la dirección radial, lo que puede observarse en las figuras 10 y 11. En el metal base (centro del eje) se tiene una

estructura de ferrita y perlita, típica de un acero SAE 1045 (hipoeutectoide). A continuación se encuentra una zona térmicamente afectada en el exterior del eje, con una microestructura típica de soldadura presente cerca de la superficie [5], evidente por un crecimiento dendrítico columnar. La metalografía mostrada en la figura 10 tiene un aumento de 250X, y la figura 11 uno de 400X.

Figura 10. Cambio de la microestructura en el material cercano a la falla. Aumento 250X.

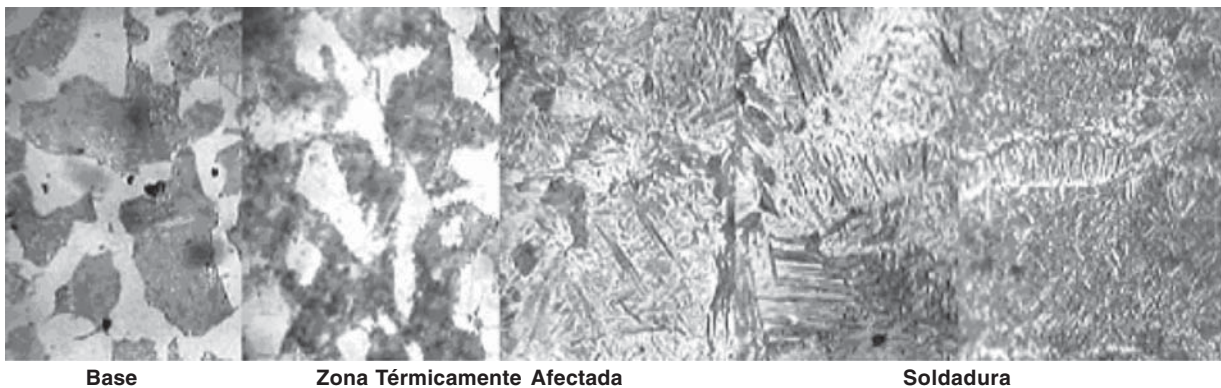
Figura 11. Cambio de la microestructura en el material cercano a la falla. Aumento 400X.

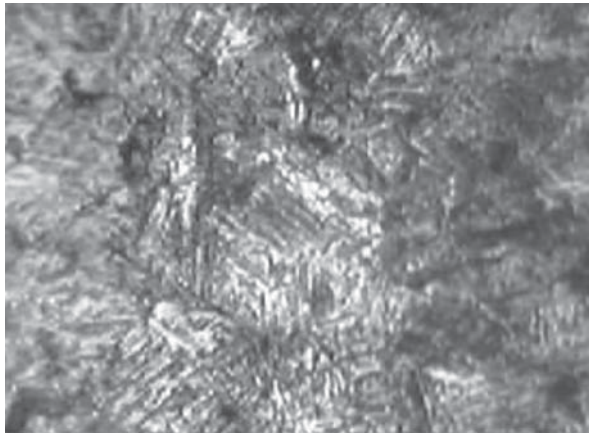
En la zona térmicamente afectada se encontró martensita (fase acicular dura y frágil), la cual es peligrosa en aceros de mediano carbono empleados para fabricar ejes buscando tenacidad (véase figura 12). También se observa comienzo de formación de martensita de temple incompleto, que es una estructura de fragilidad en los aceros [6]

Figura 12. Martensita, aumento 400X.
