# Análisis de la estructura primaria cap del helicóptero Bell UH-1H II (Huey II)<sup>1</sup>

## RESUMEN

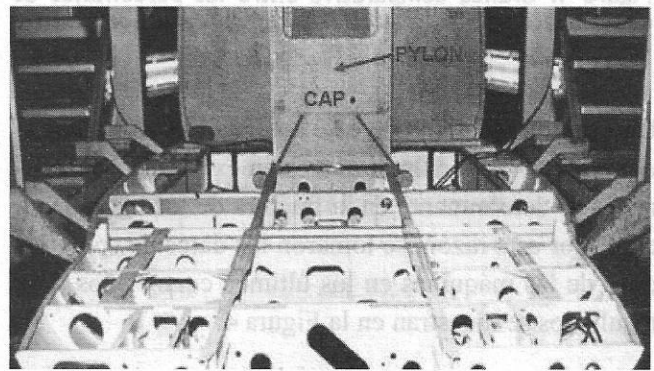
Figura 3. Ubicación del cap en el fuselaje

A continuación, se muestra la ubicación de la pieza estructural cap, razón del proyecto de grado. Como se puede ver, la estructura consta de dos cap simétricos. Los antecedentes muestran que solo se rompe uno de los dos, ya sea el izquierdo o el derecho. Para poder observar la pieza tal como se aprecia, y de ser necesario cambiarla, es prioritario desensamblar la mayor parte de la aeronave.

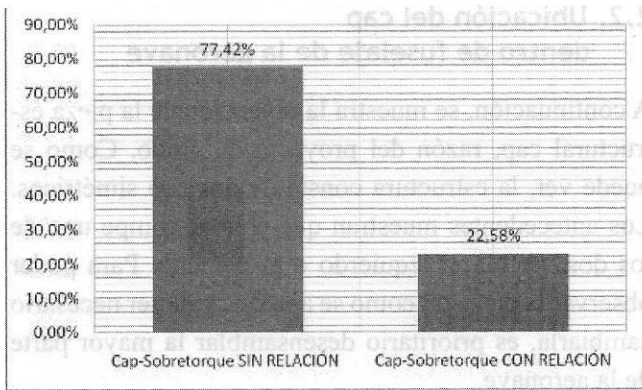
Figura 4. Gráfica comparativa entre los porcentajes de cap-sobretorque sin relación y cap-sobretorque con re-

Uno de los objetivos de este análisis es determinar si el modo de operación al que están expuestas las aeronaves es determinante en la fractura de los main beam caps. Por esta razón, se tomaron los datos de sobretorques de las máquinas en los últimos cuatro años. Los resultados se muestran en la Figura 4.

Los 24 casos que no presentan aparente relación entre los sobretorques y daño de cap equivalen al 77,42% del total de las aeronaves; el 22,58% restante presentan aparente relación, lo cual no debe ser considerado relevante para pensar que los sobretorques fueran una causa de la ruptura de los main beam caps.

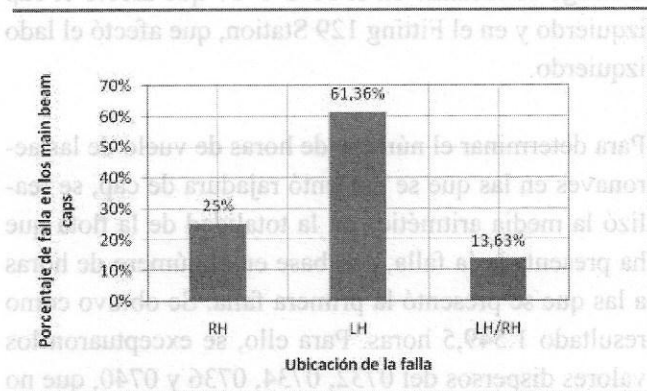
Figura 5. Ubicación de los cap rajados

de 44 main beam caps dañados en la flota Huey II, de los cuales 27 fueron cap izquierdos, 11, derechos y 6, cap derecho e izquierdo a la vez (esto quiere decir que el daño se encontró en la misma inspección, lo que no garantiza que haya ocurrido al mismo tiempo).

Como se observa, el 61,36% de las fallas corresponde a los main beam caps del lado izquierdo y el 25%, a los main beam caps del lado derecho. Desde el año 2001 aproximadamente, se implementó el uso de las celdas auxiliares de combustible en la flota Huey de la Policía Nacional, abarcando tanto los Huey I como los Huey II; en ese entonces, no se habían repotenciado todas las aeronaves, y las celdas que siempre se han usado en la Policía son para el lado izquierdo. Este aditamento es original del Huey I, por lo cual la casa fabricante Bell autorizó por manual el uso de tales celdas en los Huey II.

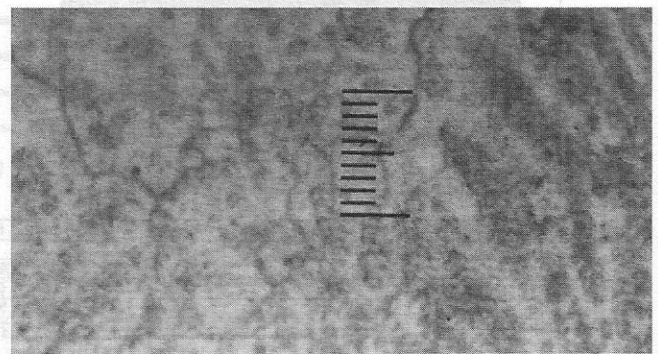
Figura 8. Microfotografía a 500X, 7075 T6.

Se observa una microestructura con un grano alargado producto de una conformación en frío. En la parte media inferior y derecha inferior se aprecian líneas de precipitados (corrosión intragranular).

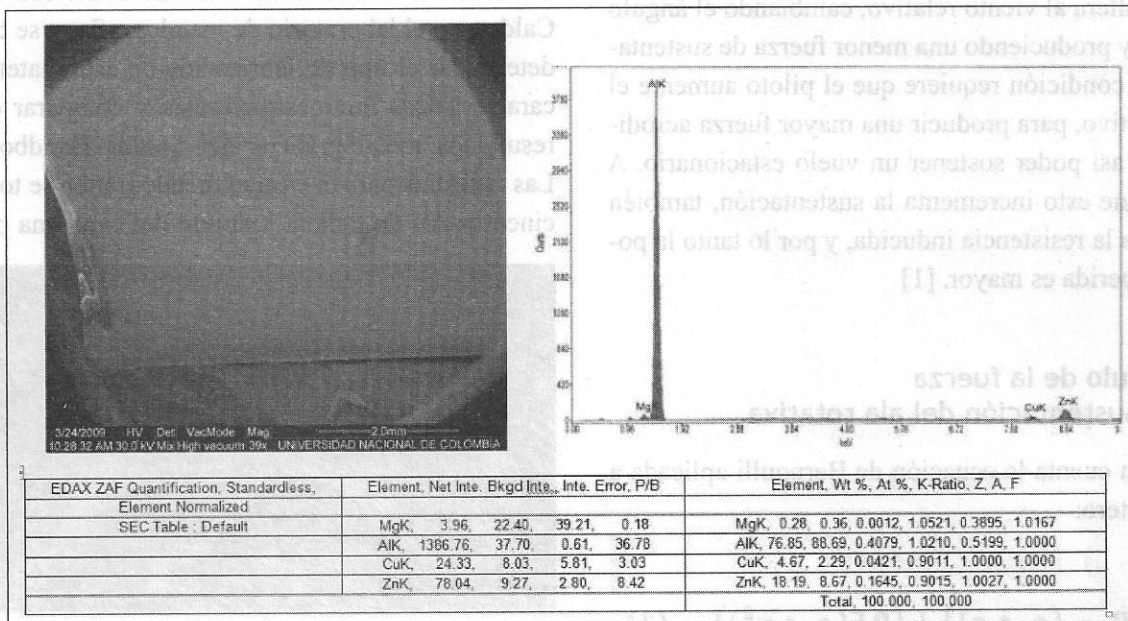
Figura 10. Análisis de composición química realizado a la matriz (probeta 2)

perfiles pulidas de los metales observa con un gran aumento las caras de los pequeños cristales, a través de los cuales se produce la fractura. La Figura 10 es una foto tomada por microscopio SEM a la probeta extraída del cap, junto con el histograma de composición química realizado por sonda EDAX y la tabla con las composiciones en porcentaje en peso de los principales elementos encontrados. Este análisis fue desarrollado en la Universidad Nacional de Colombia, en el laboratorio de microscopía óptica.

Realizando un análisis metalográfico al main beam caps, se puede determinar que se fabricó mediante extrusión, con base en la superficie del cap y en la teoría concerniente a las microestructuras propias de la extrusión. Cabe anotar que la pieza de análisis presenta defectos en el acabado superficial, tales como estrías. Al analizar las distintas probetas, extraídas de un cap de aleación 7075-T6, según manual de reparación DMWR55-1520-210, sección 4-111, realizando un estudio con la sonda edax, se llega a la conclusión de que sus porcentajes de aleantes no corresponden a los porcentajes típicos de una aleación 7075.

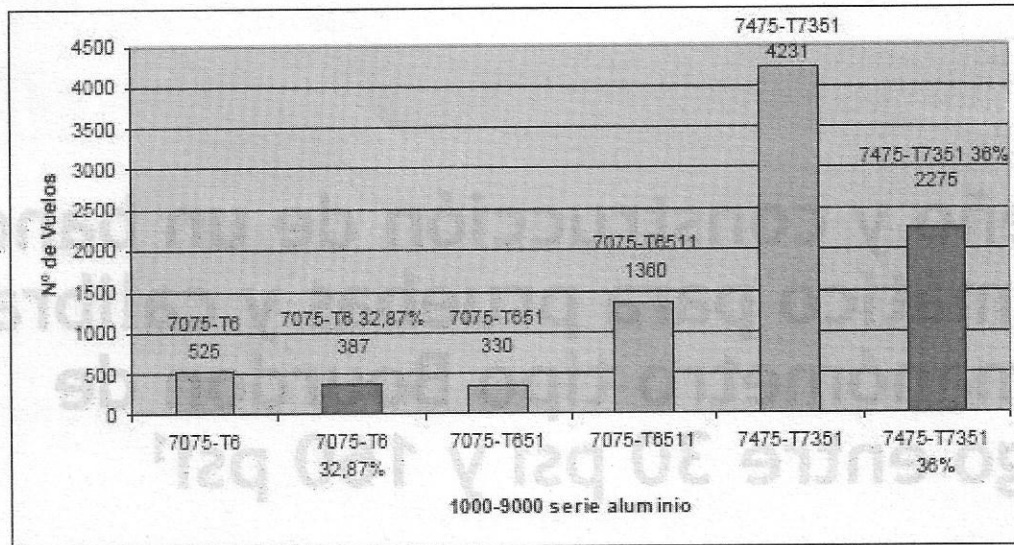
Figura 13. Resultados Afgrow, grieta simple de borde en esquina, SMF 30% HHA vs. número de vuelos

- El análisis por elementos finitos, realizado a la pieza main beam caps con el software AFGROW, se basó en el material 7075-T6, según manual de reparación DMWR55-1520-210, sección 4-111, con dos modelos diferentes de grieta. Así, se puede observar a qué esfuerzo máximo está sometida la pieza, número de ciclos y número de vuelos, datos que no coincidían con el análisis estadístico elaborado anteriormente. Se decidió analizar la pieza con un material de menor calidad, el 7075-T651, y de este modo se obtuvieron los datos de esfuerzo máximo, número de ciclos y número de vuelos. Al realizar la comparación entre estos dos materiales, se puede determinar que posiblemente se está utilizando un material que no está normalizado, ya que sus porcentajes de aleantes no corresponden al solicitado por el manual de reparación del fabricante.

- El proceso de investigación y desarrollo del capítulo de materiales y empezar a trabajar con el software Afgrow nos encaminó a analizar los materiales 7075-T6511 Y 7475-T7351 como posible reemplazo de la pieza afectada y como solución a los múltiples inconvenientes que esto origina.
