Evaluación del riesgo por deslizamiento de una ladera en la ciudad de Tijuana, México

Landslide risk assessment of a slope in Tijuana city, Mexico

Aldo Onel Oliva González¹, Romel Jesús Gallardo Amaya²

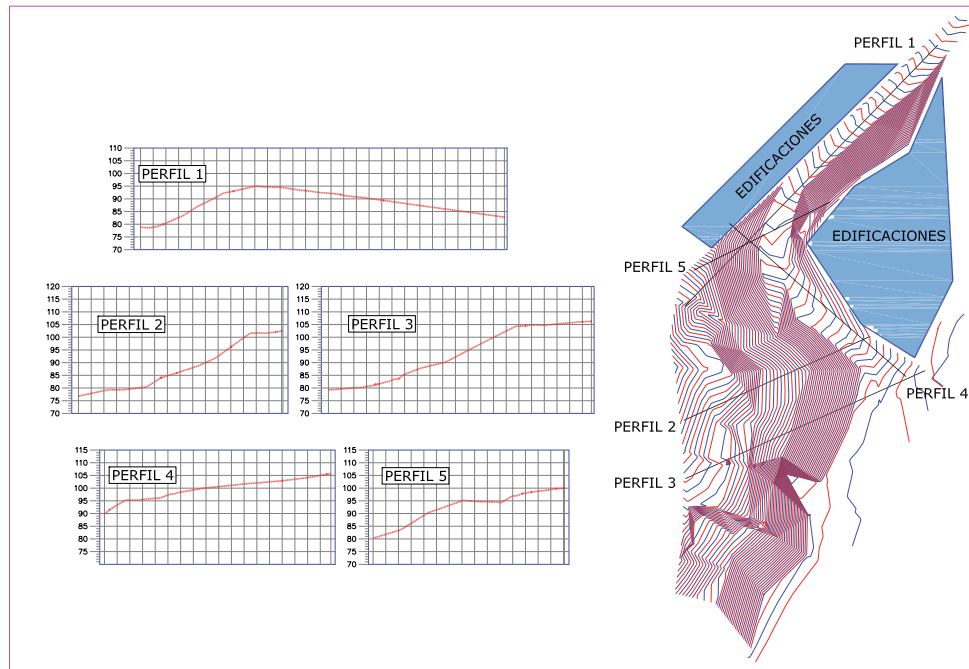
Figura 4. Planta y perfiles topográficos del área de estudio

Se realizó un levantamiento topográfico de la zona, se establecieron puntos de control para verificar movimientos del terreno y se obtuvieron perfiles topográficos representativos para generar los modelos geométricos utilizados en el análisis de estabilidad. En la figura 4 se muestra la planta topográfica y los perfiles utilizados en el análisis de la estabilidad.

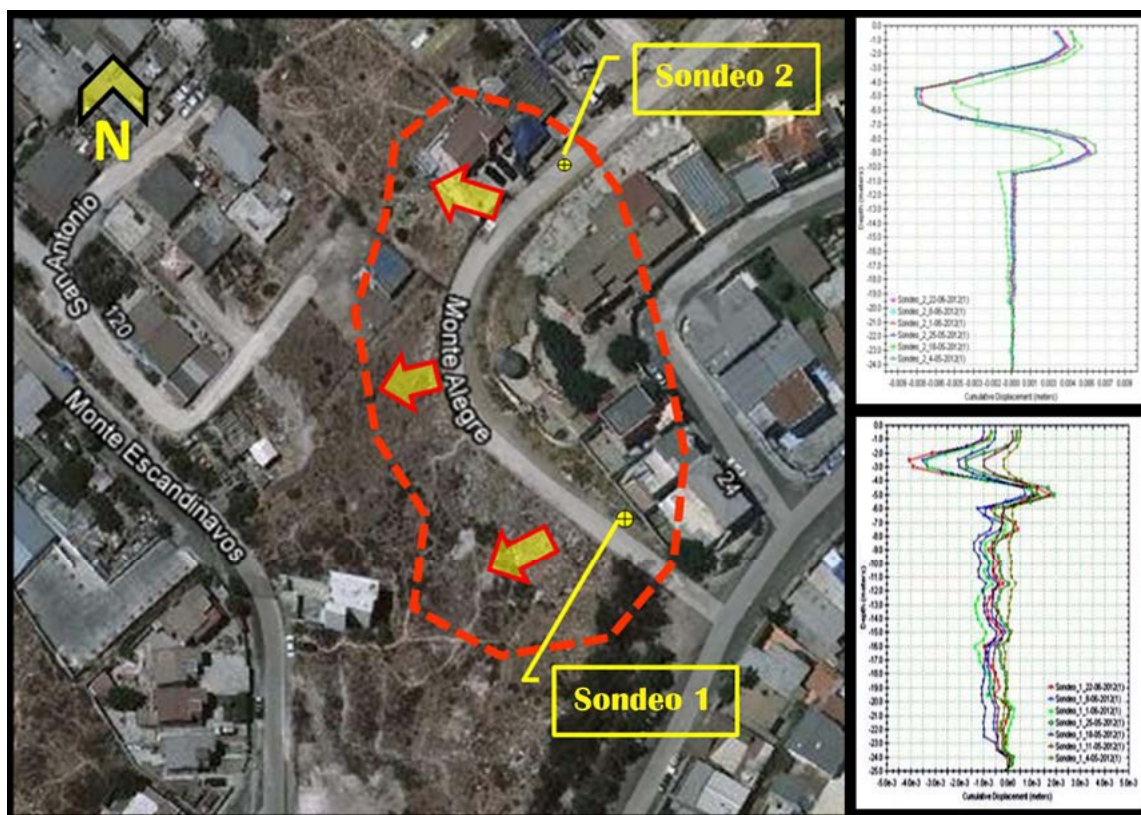
**Figura 9.** Área de terreno inestable y tendencias de movimiento

Para conocer la evolución y características de los movimientos horizontales en la ladera, se acondicionaron los dos sondeos mecánicos del estudio geotécnico con tubería inclinométrica de ABS, la cual se solidariza al terreno mediante inyección de lechada de cemento.

Las lecturas inclinométricas realizadas durante un año permitieron definir los límites de la masa de terreno con mayor probabilidad de inestabilidad y la tendencia de los movimientos (figura 9) (Valbuena, García y Granados, 2017).
