ESTUDIO FÍSICO-QUÍMICO DE LA QUEBRADA PADRE DE JESÚS, DESDE LA VEREDA FÁTIMA HASTA SU CANALIZACIÓN EN LA AVENIDA CIRCUNVALAR DE LA CIUDAD DE BOGOTÁ

The physical and chemical study of the Padre de Jesús broken from the sidewalk Fátima to channeling circunvalar on the avenue of the city of Bogotá

Omar Francisco Patiño Silva^{1} e Ismael Osorio Baquero^{2†}*

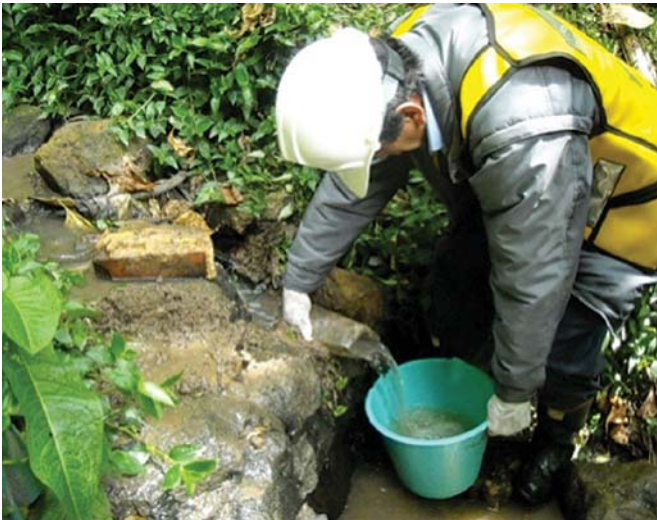
Figura 2. Aforo 1. Parte baja de la quebrada

Latitud: 4° 35'31.97" N; longitud: 74°03'32.98W"; Cota: 2898 msnm.

La medición del caudal se realizó de forma manual utilizando un cronómetro y un recipiente aforado (balde). El procedimiento que se siguió fue tomar un volumen de muestra cualquiera (V) y medir el tiempo transcurrido (t) desde que se introduce a la descarga hasta que se retira de ella; la relación de estos dos valores permite conocer el caudal (Q) en ese instante de tiempo. Se debe tener un especial cuidado en el momento de la toma de muestra y la medición del tiempo, ya que es un proceso simultáneo donde el tiempo comienza a tomarse en el preciso instante en que el recipiente se introduce a la descarga y se detiene en el momento en que se retira de ella. Se deben realizar varias mediciones y calcular el promedio (Basán, 2008).

Fecha: julio 24 de 2009. Altura: 2839 msnm. Temperatura: 10,0 °C. Hora: I = 11:20 a.m. Aforo: Ismael Osorio

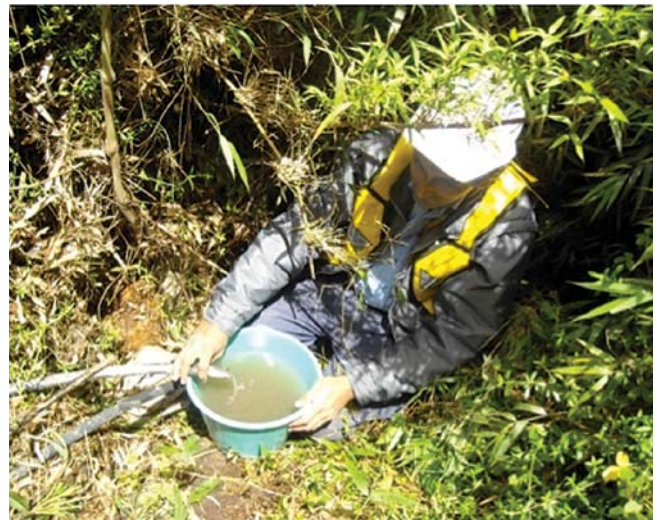
Figura 3. Aforo 2. Parte alta de la quebrada

Latitud: 4°35'53.06" N; longitud: 74°03'56.90" W; Cota: 2675 msnm

Fecha: julio 24 de 2009. Altura: 2618 msnm. Temperatura: 14,0 °C. Hora: I = 1:05 p.m. Aforo: Ismael Osorio.

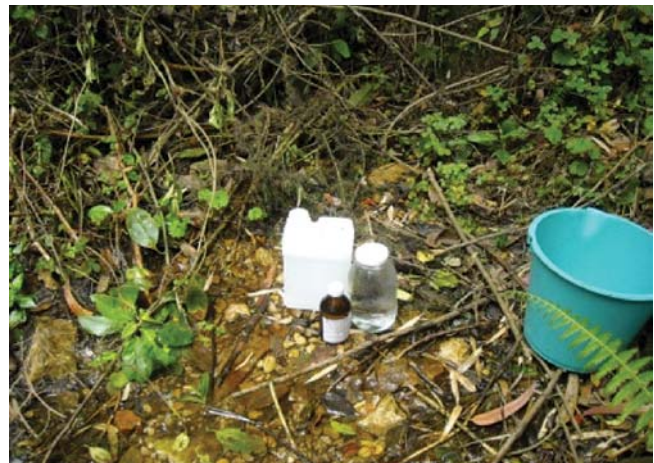
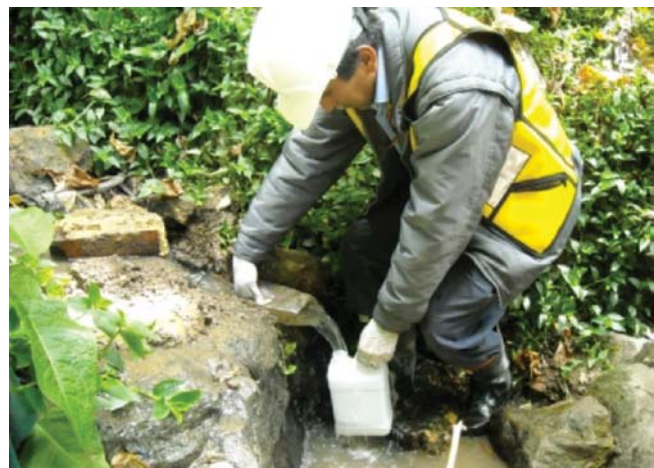
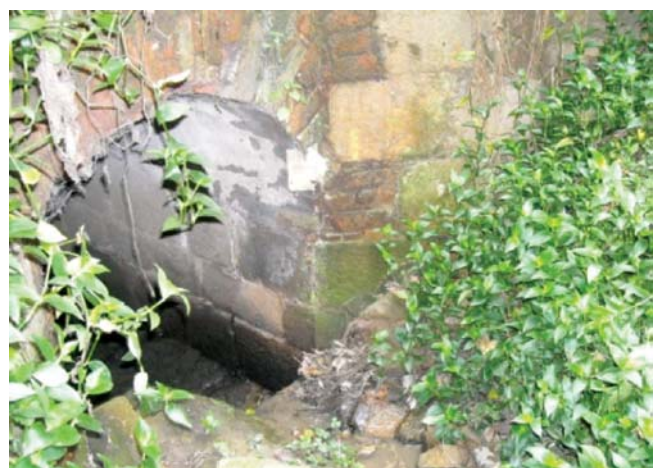
Figura 7. Ubicación de la toma de muestras

a) Parte alta de la quebrada;

b) parte baja de la quebrada;

c) entrega a canalización

Agua: toma de muestras de agua para su respectivo análisis (total dos). El Laboratorio de Ingeniería Ambiental de la Universidad Nacional suministró los recipientes (tres por muestra) para realizar el muestreo en los sitios determinados en la inspección inicial, estableciéndose el tipo de muestra simple (figura 7).
