Análisis de falla del eje de un motor eléctrico de una fábrica harinera

Failure Analysis about the Shaft of an Electrical Motor in a Flour Mill

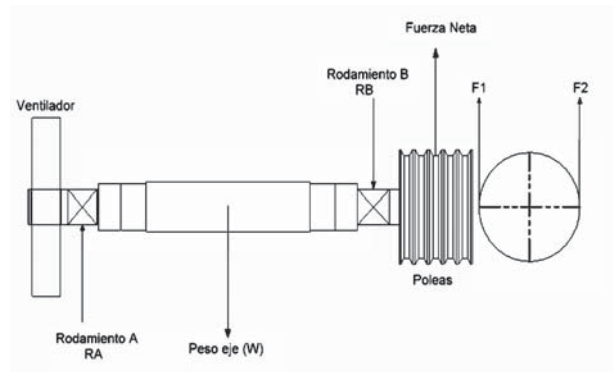
Figura 4. Diagrama de cuerpo libre (estado de cargas) del eje.

Para determinar la distribución de esfuerzos en el eje se empleó el método de elementos finitos (FEA, por su sigla en inglés); para este propósito se desarrolló un modelo geométrico (CAD) del eje y su estado de cargas, mostrado en la figura 4.
