# Análisis de la estructura primaria cap del helicóptero Bell UH-1H II (Huey II)<sup>1</sup>

## RESUMEN

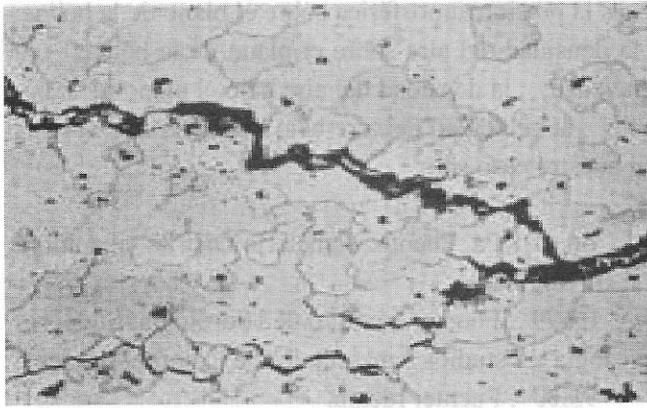
Figura 9. Microfotografía a 200X, 7075 T6 [2].

Se observa una microestructura con un grano alargado producto de una conformación en frío. En la parte media inferior y derecha inferior se aprecian líneas de precipitados (corrosión intragranular).

- Una de las posibles causas para el agrietamiento del componente estructural es la presencia de óxidos intergranulares, característica general de las aleaciones de aluminio 7075-T6 que, junto a la aplicación de un esfuerzo, lleva a generar y propagar una grieta.
